# Risoluzione ponti termici e ristrutturazioni con isolanti certificati in basso spessore

Relatore  
Agosti Fabrizio

Analisi termografica lavoro  
eseguito interamente con  
Nobilium® Thermalpanel® da 9mm  
di spessore

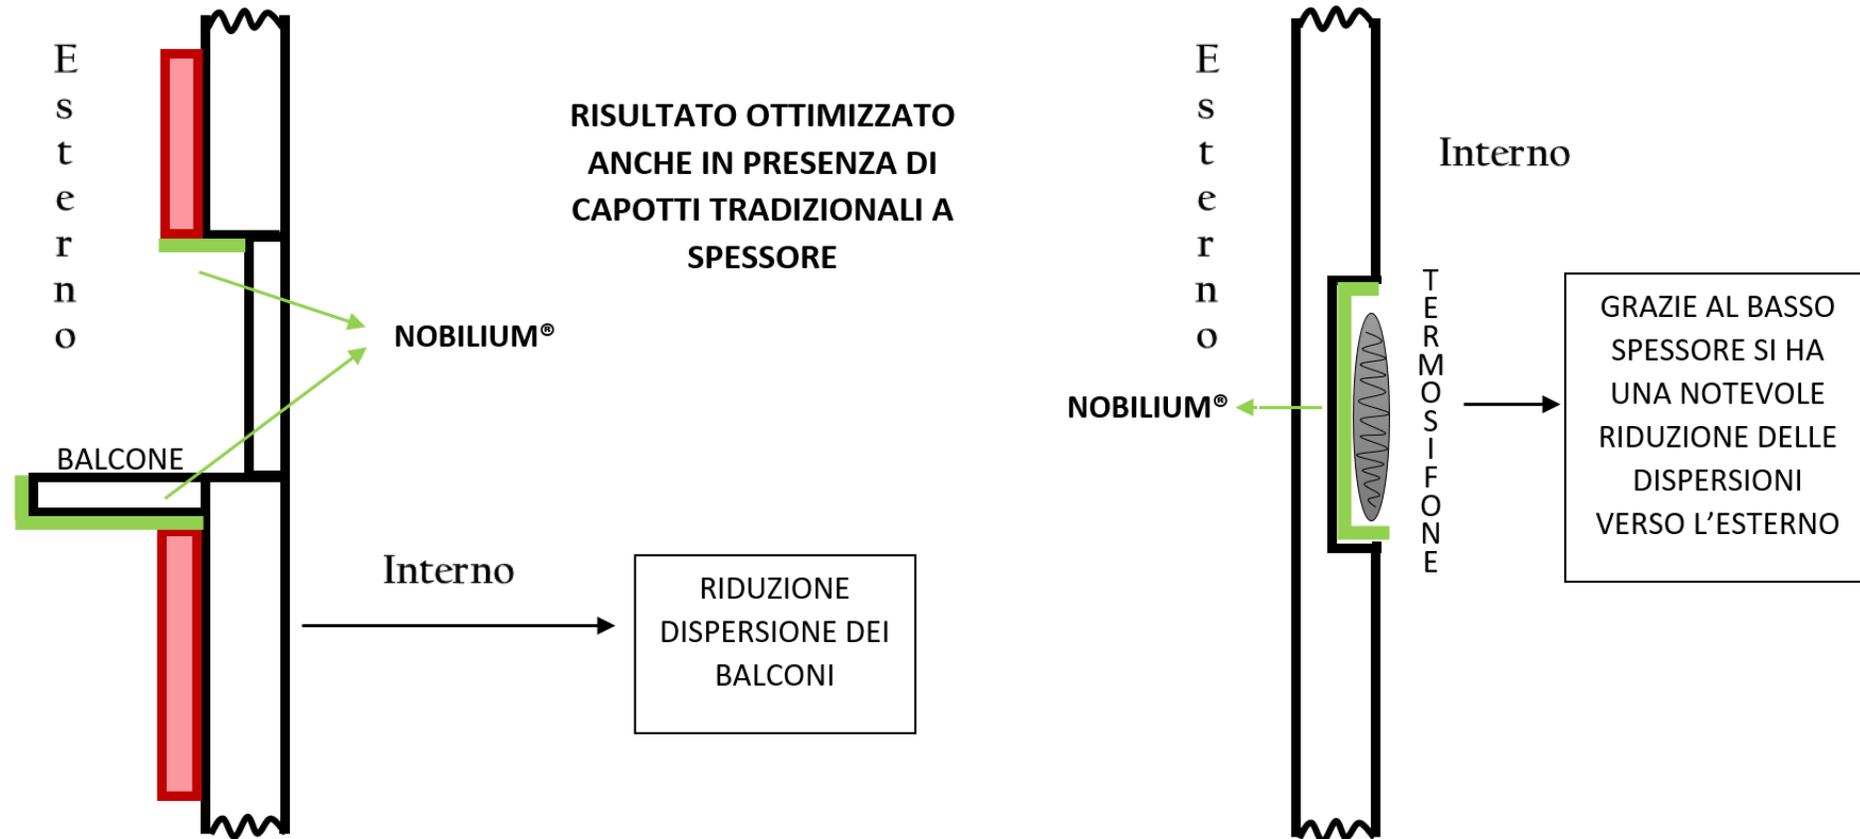
# VISTA LATERALE

ABBINAMENTO CON CAPPOTTI A SPESSORE

OTTIMIZZAZIONE DEL RISULTATO UTILIZZANDO IL NOBILIUM® QUALE SOLUZIONE PER I PONTI TERMICI

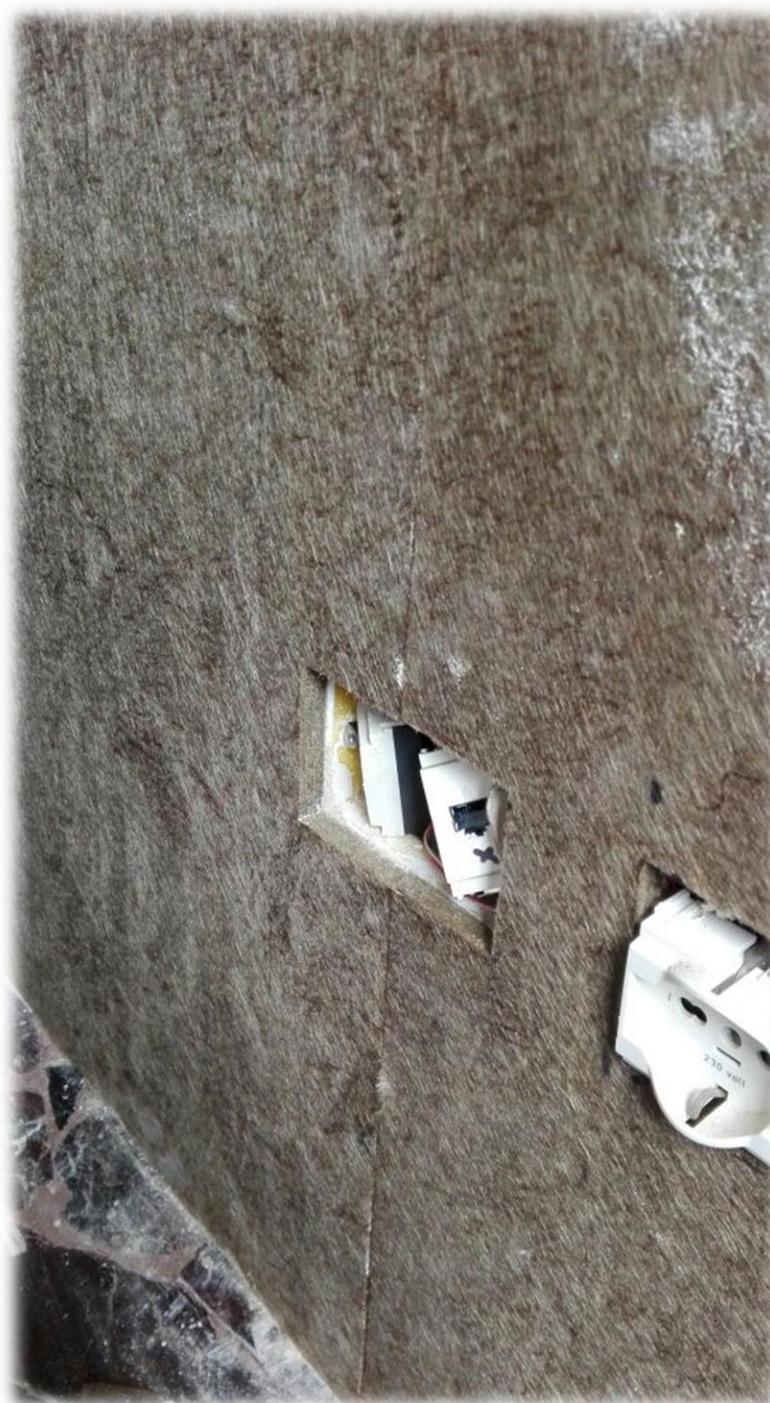
Esempio 1:  
Isolazione interna  
scatole elettriche  
con Nobilium®  
Thermalpanel®

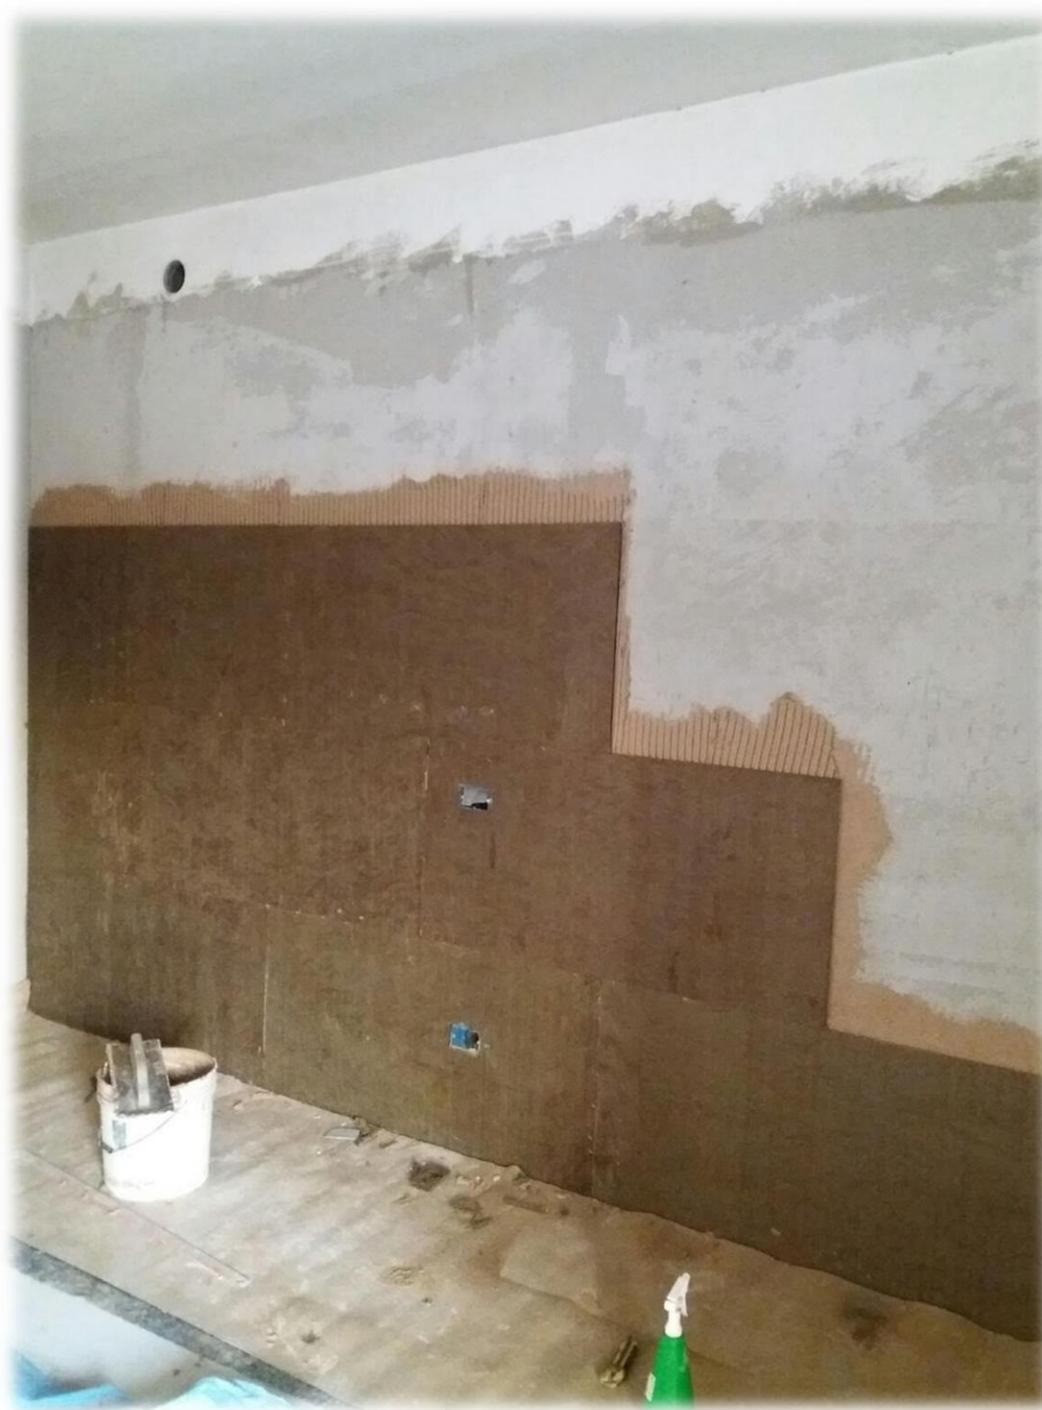
Esempio 2:  
Parete cucina  
con Nobilium®  
Thermalpanel®

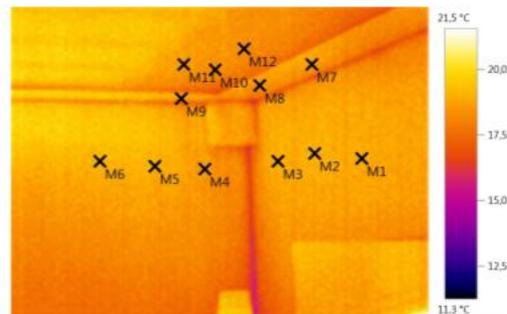
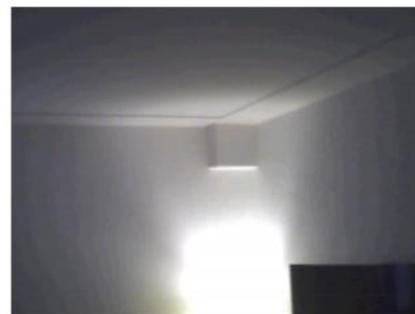
File: IV\_00161.BMT

Pareti ad angolo trattate con Nobilium Thermalpanel da 9mm, complete di fascia laterale superiore quale riduzione del ponte termico perimetrale creatosi con il soffitto.

Si evidenzia come le temperature superficiali delle pareti siano molto elevate considerando unicamente i 9mm di Nobilium impiegati.

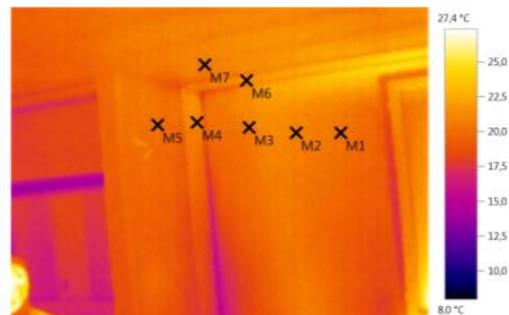
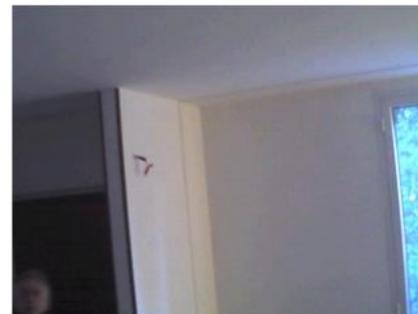
File: IV\_00162.BMT

Parete trattata con 9mm di Nobilium Thermalpanel, comprensivo della fascia laterale e superiore per la riduzione del ponte termico interno.  
Anche in questo caso si evidenziano le temperature superficiali prossime a quella ambientale e la validità termo/tecnica della soluzione del ponte termico adottata.

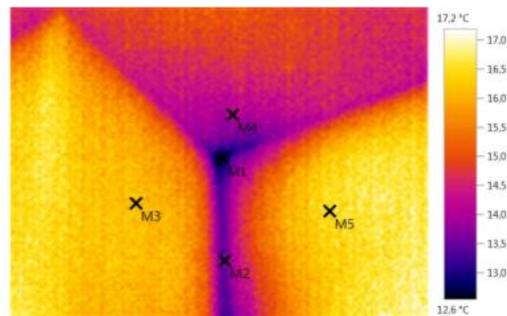
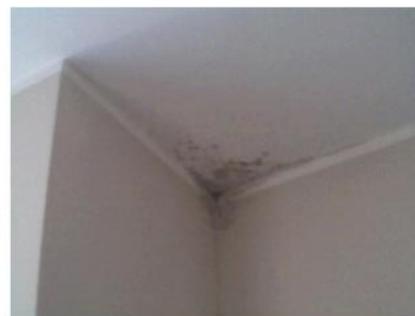
File: IV\_00164.BMT

pareti non ancora trattate con il Nobilium, dove si evidenziano basse temperature e muffe superficiali.

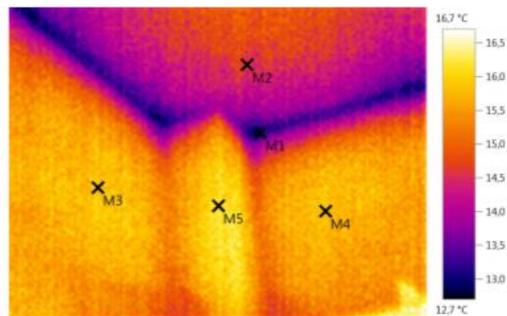
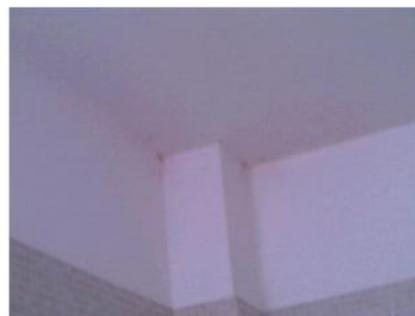
File: IV\_00163.BMT

Pareti non trattate con Nobilium Thermalpanel, dove si evidenziano le basse temperature superficiali e le mufte.

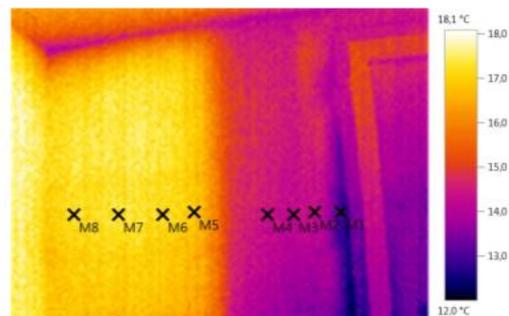
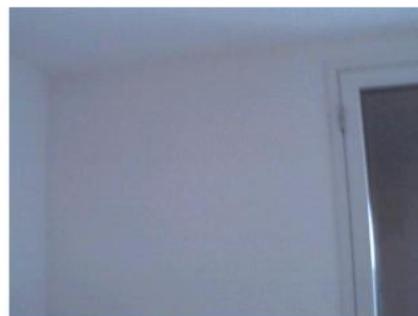
File: IV\_00167.BMT

Questa termografia evidenzia le basse temperature superficiali interne di una parete priva di trattamento con Nobilium, dove si può chiaramente evidenziare la presenza del pilastro in cemento armato della struttura portante.

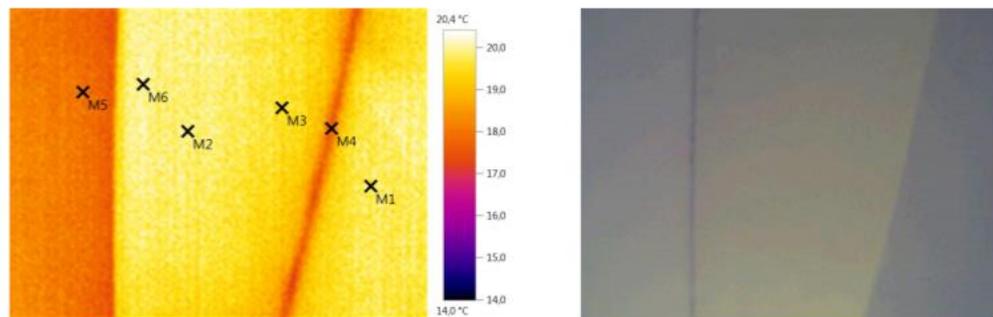
File: IV\_00168.BMT

Punto di raccordo di una parete isolata internamente con Nobilium Thermalpanel da 9mm con il soffitto ove è stata applicata una fascia da 300mm di Nobilium Thermalpanel quale soluzione per il ponte termico perimetrale interno. Anche in questo caso è tecnicamente e termicamente dimostrata l'eccezionale validità nell'aver usato il prodotto Nobilium Thermalpanel quale risolutore del ponte termico, talmente tanto efficace da avere temperature superficiali nettamente superiori alla parte di soffitto priva del pannello Nobilium Thermalpanel da 9mm

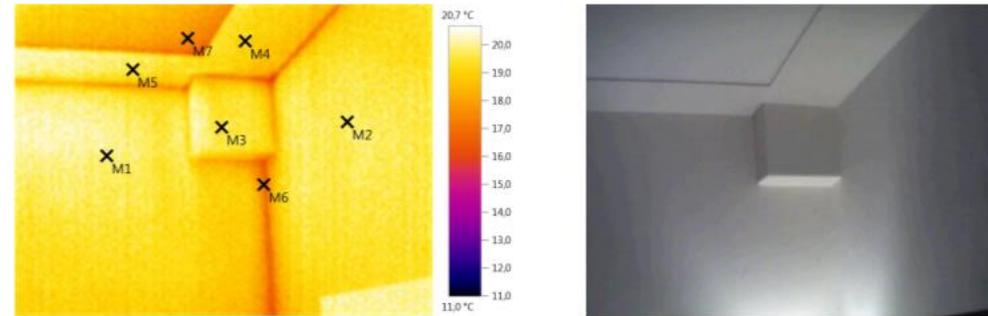
File: IV\_00169.BMT

Angolo trattato con pannello Nobilium Thermalpanel da 9mm, che evidenzia le eccellenti temperature superficiali e l'estrema validità termo/tecnica dell'utilizzo del pannello Nobilium per la soluzione del ponte termico perimetrali interno.

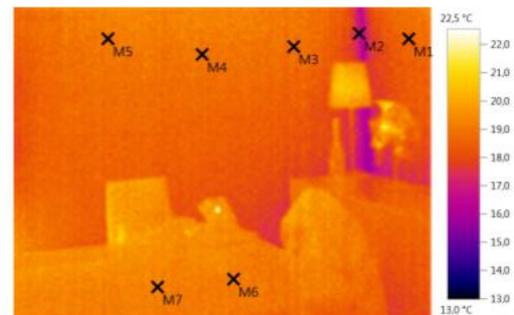
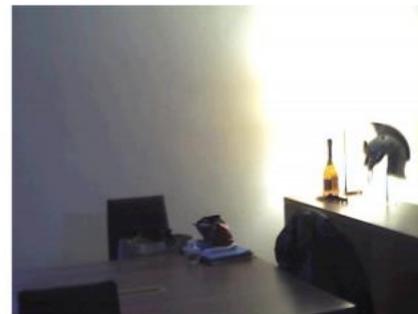
File: IV\_00171.BMT

Anche in questa termografia risulta evidente che dopo l'applicazione di 9mm di Nobilium Thermalpanel le temperature si siano uniformate ed alzate a tal punto da essere prossime a quelle del tavolo.

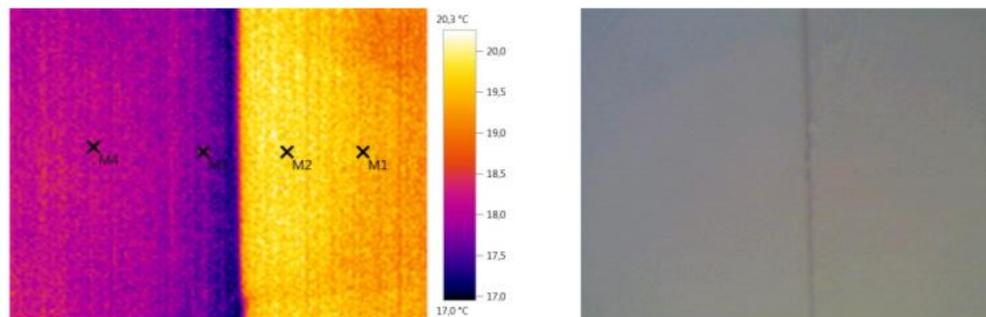
File: IV\_00173.BMT

Il particolare evidenziato rappresenta il punto di raccordo a soffitto tra la correzione del ponte termico con il Nobilium Thermalpanel che "entra" all'interno della stanza per circa 30cm ed il soffitto privo del pannello da 9mm. anche in questo caso è dimostrata l'estrema validità della correzione termica apportata con il Nobilium Thermalpanel, che consiglieremo la prossima volta di proseguire per almeno 60cm verso l'interno visto le alte temperature superficiali che si riscontrano sopra il pannello isolante.

La fascia perimetrale da 30 cm installata per ridurre il ponte termico perimetrale interno si è dimostrata estremamente efficace, avendo riscontrato su di essa temperature superficiali ben superiori a quelle del resto del soffitto.

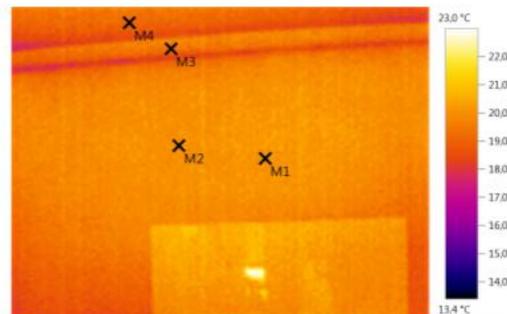
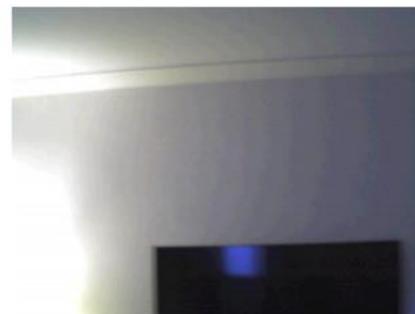
File: IV\_00175.BMT

Altra prova di estrema omogeneità delle temperature superficiali dopo l'applicazione dei 9mm del Nobilium Thermalpanel

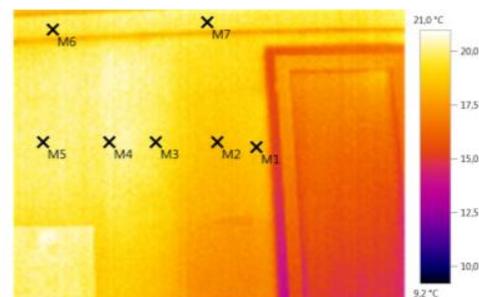
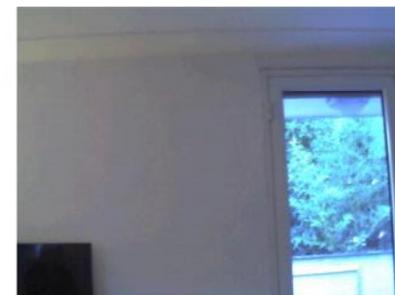
File: IV\_00181.BMT

Dopo l'uso di 9mm di Nobilium Thermalpanel si nota come scompaia termicamente l'evidenza del pilastro in cemento armato e come le temperature superficiali si alzano notevolmente e si uniformano anche in corrispondenza del pilastro e del soffitto.

Si nota inoltre la forte riduzione della differenza di temperatura tra il pilastro di cemento armato e la muratura in mattoni prima e dopo l'intervento con il Nobilium, che ha reso più omogenee le temperature superficiali.
